# T.C. İLİÇ CUMHURİYET BAŞSAVCILIĞINA

## BİLİRKİŞİ HEYET RAPORU

**Soruşturma Dosya No : 2024 / 88 (İliç Cumhuriyet Başsavcılığı)**

13 Şubat 2024 tarihinde yerel saatle 14:28'de altın üretimi amacıyla oluşturulan liç yığınlarında bir şev yenilmesi meydana gelmiştir. Bu yenilme sonucunda:

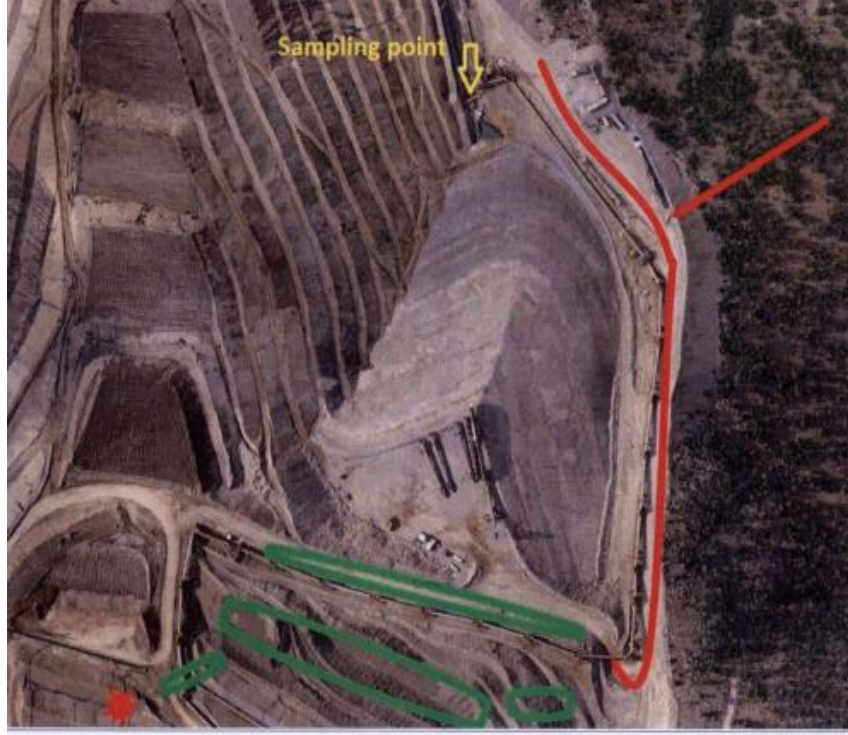
Yatırımcı ANAGOLD Madencilik San. ve Tic.A.Ş. ile 30.06.2021 tarihinde imzalanan ANO-3025 numaralı sözleşme uyarınca, Erzincan ili, İliç ilçesi, Çöpler Köyü sınırlarındaki Çöpler Sülfür Projesi kapsamında inşa edilmekte olan Atık Depolama Tesisi (ADT) Faz-4 ve Yığın Liçi Tesisi (YLT) Genişleme Projesi Faz-5 inşaatlarının T.C. Çevre, Şehircilik ve İklim Değişikliği Bakanlığı Mevzuatı gereği yapılması gereken denetim hizmetleri, D.S.İ. Genel Müdürlüğü tarafından 067 Numaralı Su Yapıları Yetkili Denetim Firması izin belgesi ile yetkilendirilmiş olan “ORE Mineral Son.İnş.Müh.San.Tic.Ltd.Şti.” tarafından yürütüldüğü, T.C. Çevre, Şehircilik Ve İklim Değişikliği Bakanlığı 28.06.2022 tarihinde, ANAGOLD Çöpler Altın Madeni Yığın Liçi Tesisinde 21.06.2022 gününü 22.06.2022 gününe bağlayan gece yarısı, Yığın Liçi Tesisi doğu alanında başlayan siyanürlü solüsyon kaçağı sebebiyle, ANAGOLD Çöpler Altın Madeni tüm çalışma faaliyetlerini, rehabilitasyon çalışmaları Bakanlık tarafından onaylanıncaya kadar durdurulduğu, T.C. Çevre, Şehircilik Ve İklim Değişikliği Bakanlığı, Çevre Yönetimi Genel Müdürlüğü'nün, 01.07.2022 tarihli ve E-79380874-145.09-4039595 sayılı yazısında, Yığın Liçi Sahasının doğu alanında meydana gelen siyanürlü solüsyon kaçağı sebebiyle yapılan rehabilitasyon çalışmalarını içeren raporun, S.Y.D.F. ORE Mineral Sondaj İnşaat Mühendislik San.Tic.Ltd.Şti. tarafından hazırlanmasının istendiği, Yığı Liçi Sahası Faz 4A doğu alanında siyanürlü solüsyon taşıyan basınçlı boruda meydana gelen kaçağın sebebinin, 06.07.2022 tarihinde T.C. Çevre, Şehircilik Ve İklim Değişikliği Bakanlığı heyeti ve T.C. Erzincan Valiliği Çevre, Şehircilik Ve İklim Değişikliği İl Müdürlüğü heyeti ile birlikte yapılan arazi incelemesinde, Yatırımcı ANAGOLD firması tarafından vananın takılı olduğu HDPE T parçasının yarılması sonucu olduğunun belirtildiği, Bu nedenle siyanürlü solüsyon taşıyan basınçlı boruda meydana gelen patlamaya, Yığın Liçi Sahası batı alanındaki Faz-4B Aşama-1 ve Aşama-2'de meydana gelen kaymaya sebep olmadığı, Yığın Liçi Sahasında yapılan geomembran döşenecek yüzeylerin kontrolleri, geosentetik kil astar, geomembran ve geokompozit imalatlarına ait tüm kalite güvence işleri Yatırımcı Müşaviri GOLDER Associates Inc. Ltd. Şti. tarafından yapılmakta olduğunu, S.Y.D.F. ORE Mineral, 28.06.2022 günü saat 16:24'de Yatırımcı ANAGOLD tarafından aranarak, siyanürlü solüsyon kaçağının olduğu Yığın Liçi Tesisi doğu tarafına çağrıldığını, ANAGOLD yetkilisi Bakanlık ile yapılan görüşme sonucunda, S.Y.D.F. ORE Mineral'in ANAGOLD'un doğu ve batı alanlarında yapacağı rehabilitasyon çalışmalarını izlemesi ve çalışmalarla ilgili olarak Bakanlığa sunulmak üzere rapor hazırlaması istendiğinin belirtildiği, Patlayan borudan çıkan siyanürlü solüsyon, Fotoğraf 3'de yeşil ile gösterilen şev yüzeylerinden akarak, doğu alanı ulaşım yoluna inmiş ve kırmızı ile gösterilen eğimli yoldan da aşağıya doğru akarak, maden sahası dışına çıktığı, (Fotoğraf 3, Anagold firmasından alındığı),

Fotoğraf 3 Siyanürlü Solüsyon Kaçağının İzlediği Yol

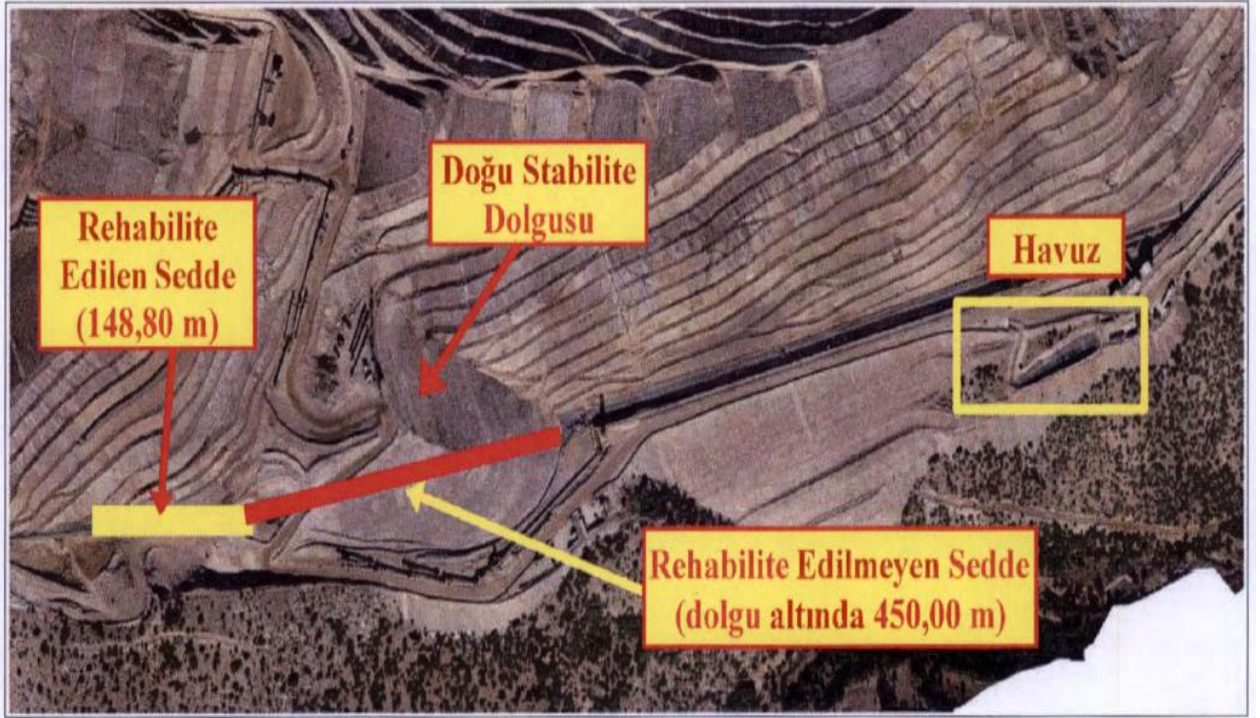
Fotoğraf 32 Havuzun Doğu Alanındaki Konumu

Şekil-2: Solüsyon dağılımı ve havuzun konumu

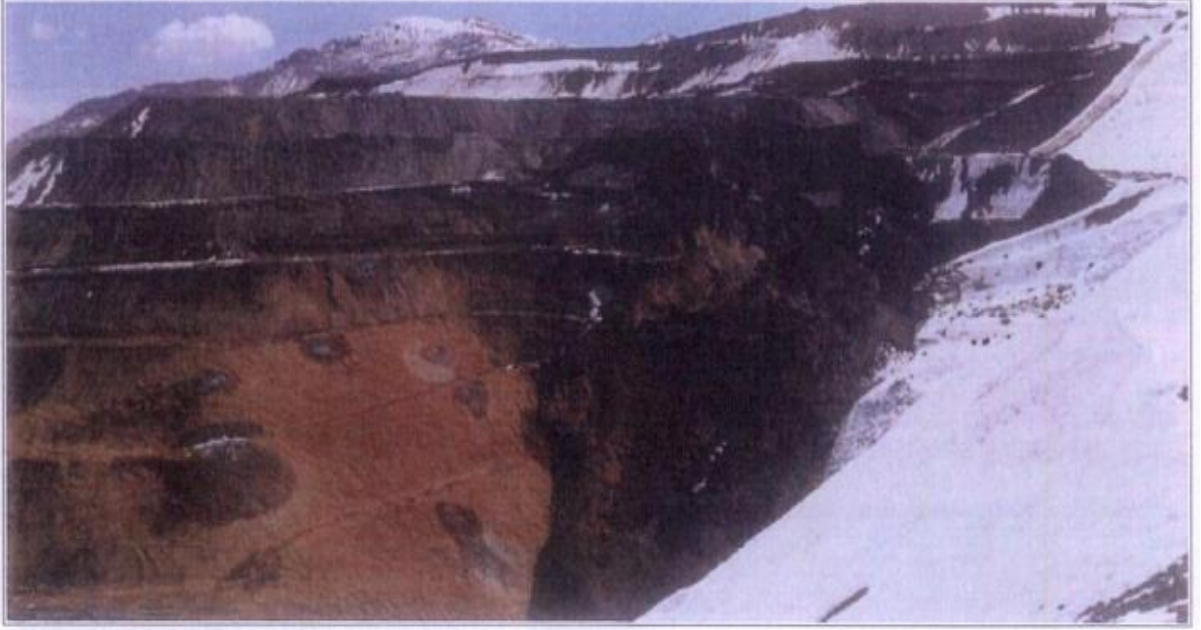
çalışmalarının başlamasına sebep olan yenilmenin 27.03.2022 tarihinde meydana geldiği, Fotoğraf 3'de yenilme sonrası durumun görüldüğü,

Fotoğraf 3 Yığın Liçi Sahası Faz-4B Aşama-1 Yenilme Bölgesi (28.03.2022)

### Şekil-3: Yenilmenin olduğu kısım

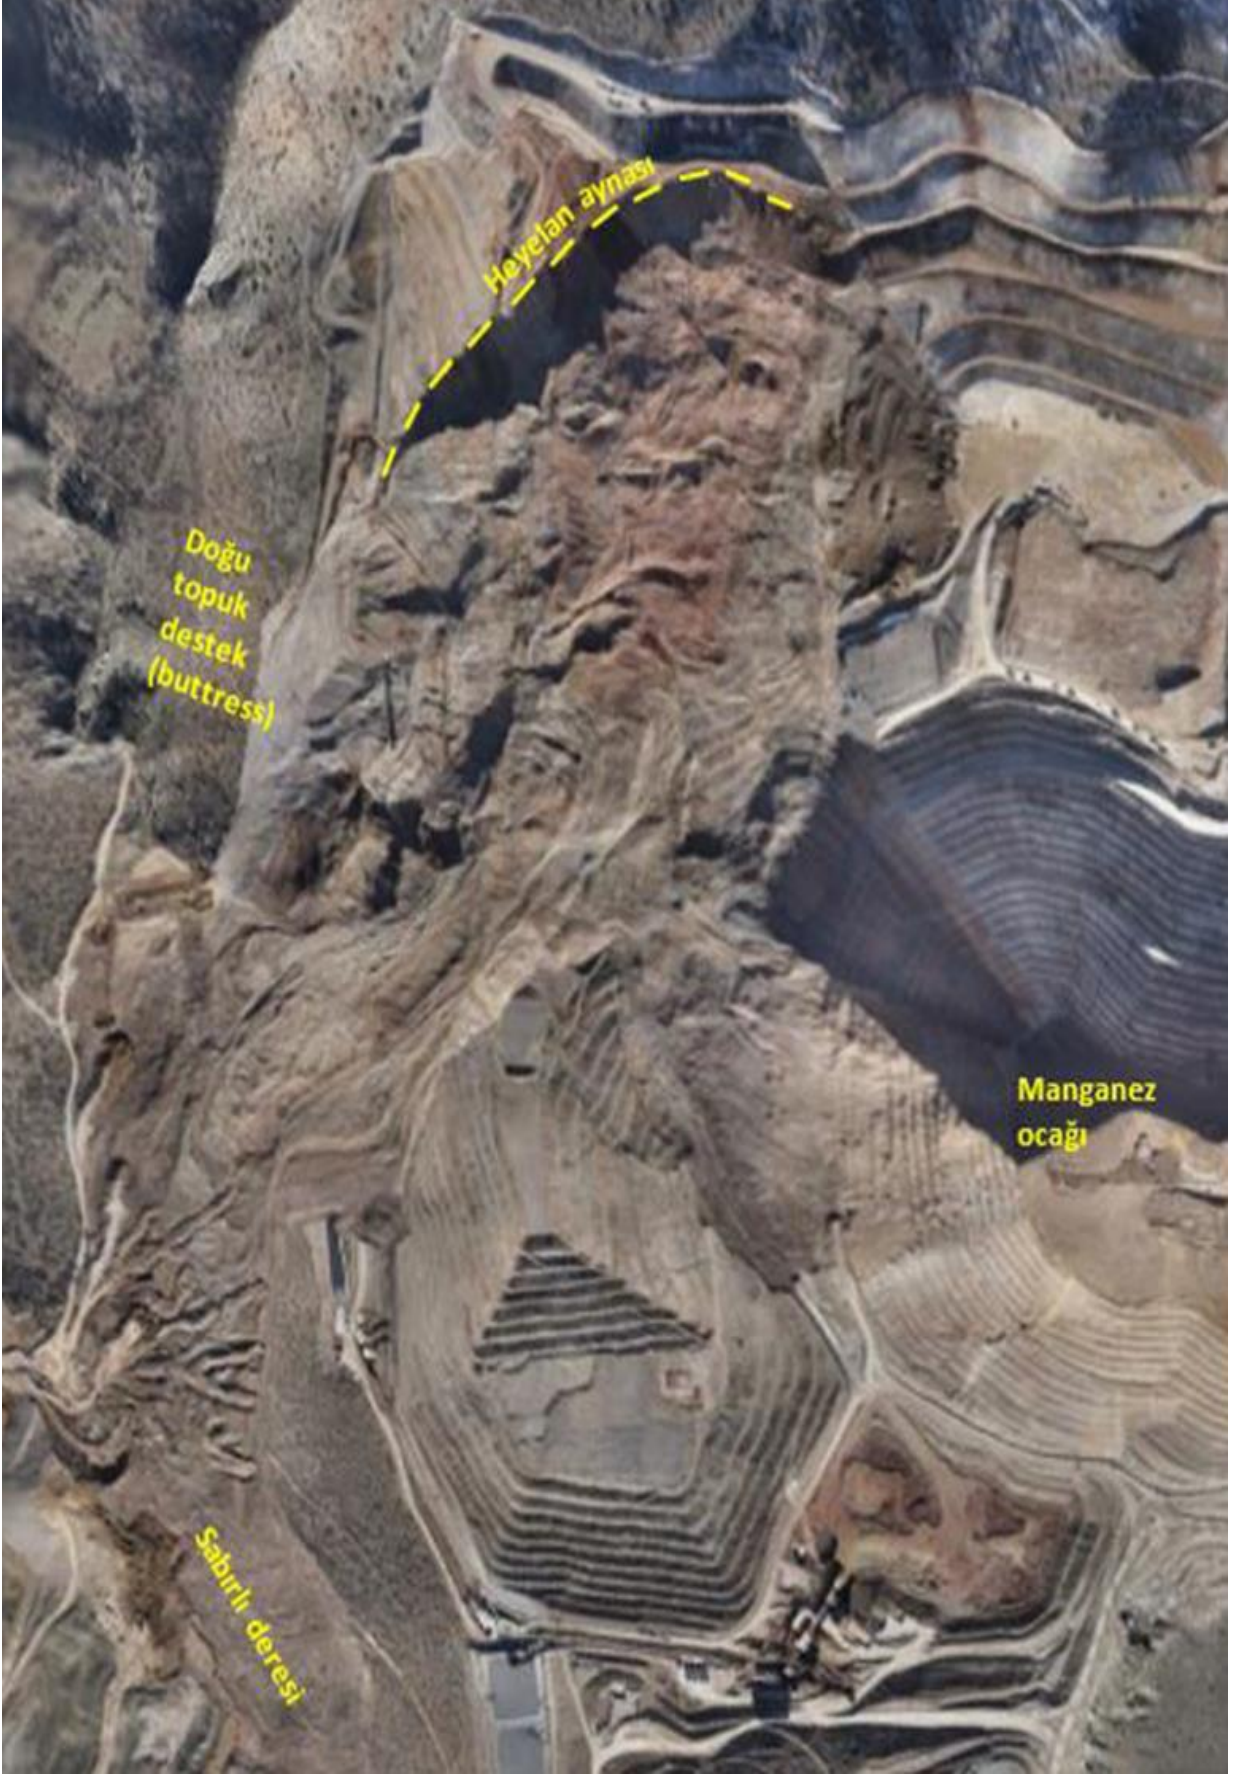
Meydana gelen heyelan incelendiğinde, olayın hem tasarım hem de saha uygulamaları açısından ele alınması gerektiği görülmektedir. Heyelan sonrası durumu gösteren Şekil incelendiğinde, yenilmenin akma türünde gerçekleştiği anlaşılmaktadır. Daha önceki dönemlerde yığılmış alt katmanlar, sertleşerek destekleyici bir yapı oluşturmuş, buna karşılık 'Doğu Topuk Destek' olarak adlandırılan bölüm de benzer bir destekleyici rol üstlenmiştir. Ancak, üst katmanlardaki liç malzemesi bu alanlarda stabilitesini kaybetmemiştir.

Şekil-5: Heyelan sonrası görünüm (Bilirkişi raporundan düzenlenmiştir, 2024)

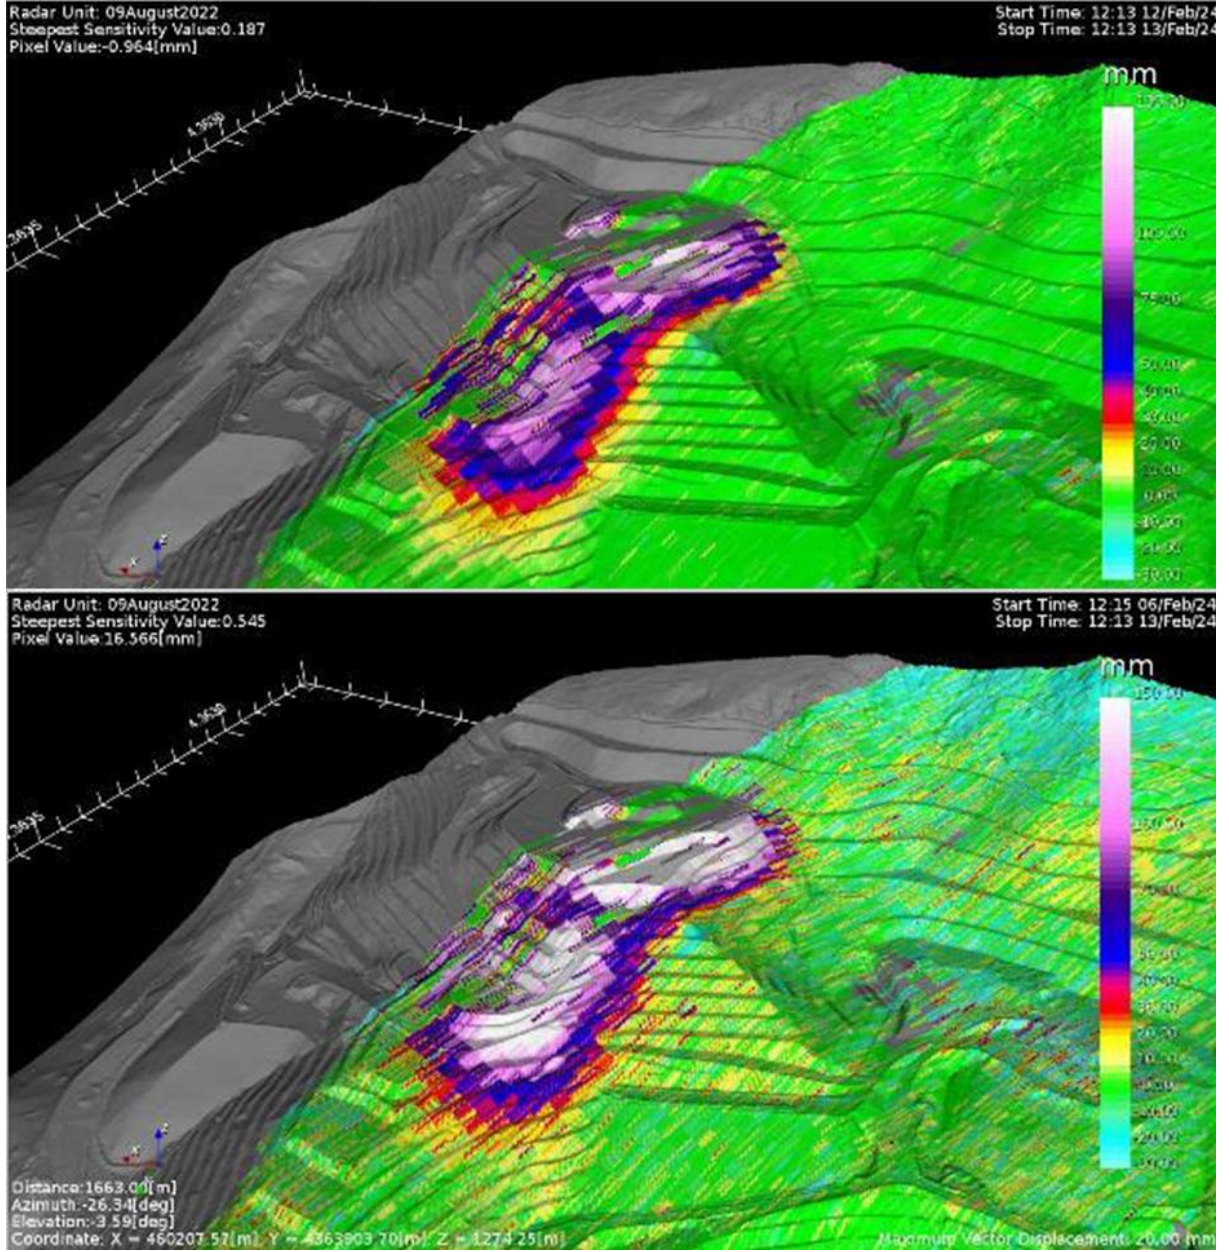
Yenilmenin mekanizması, Şekil 6'da sunulan radar verileriyle de desteklenmektedir. Bu veriler, malzemenin orta bölgelerinde meydana gelen deformasyonun ardından akmaya başladığını göstermektedir. Liç alanına yerleştirilen malzemenin karakteristik özellikleri de bu deformasyon ve akma sürecinde kritik bir rol oynamaktadır.

**Şekil-6: Heyelan öncesi radar verileri (Bilirkişi raporundan düzenlenmiştir, 2024)**

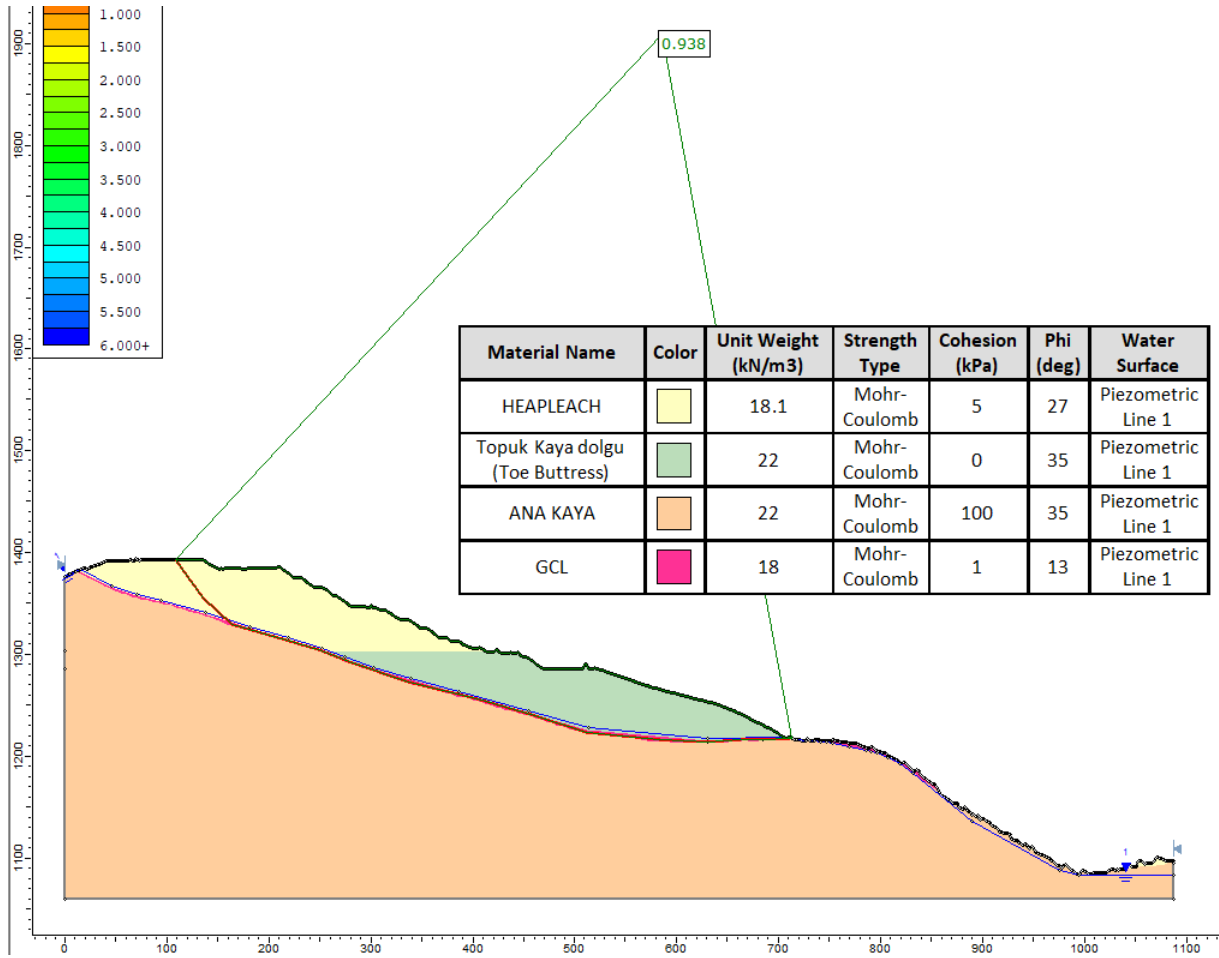
Kazadan sonra oluşturulan bilirkişi heyetinin 23.05.2024 tarihli raporunun 186. sayfasında yer alan analiz sonuçları incelendiğinde, güvenlik katsayısının 1'in altında olduğu görülmektedir (Şekil 7).

**Şekil-7: Bilirkişi tarafında yapılan analiz sonucu**

Şekil 7'den de anlaşılacağı üzere, ÇED raporunda ve izleyen süreçte sunulan mühendislik tasarımını yapan şirketlerin tasarımlarında gerçeği yansıtmayan parametre değerleri kullanılmıştır.

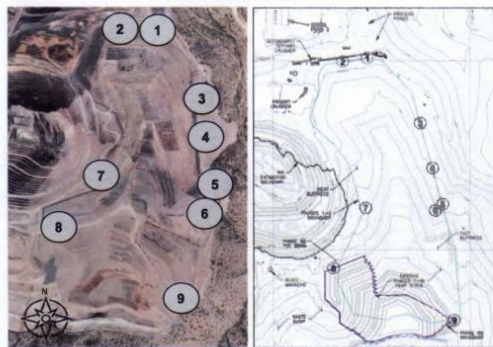
Şekil-8: Firma tarafından sağlanan Piezometre lokasyon ve ölçüm bilgileri

\*\* Piezometre 1-2-3-4-5-6-7 de, 3 er adet farklı uzunluklarda piezometre bulunmaktadır.  
 \*\* Piezometre 8 ve 9 da 2 şer adet farklı uzunluklarda piezometre bulunmaktadır.  
 \*\* Piezometre 9 okumaları henüz başlamamıştır.  
 \*\* Piezometre uzunlukları 25 m, 50 m ve 100 m dir.

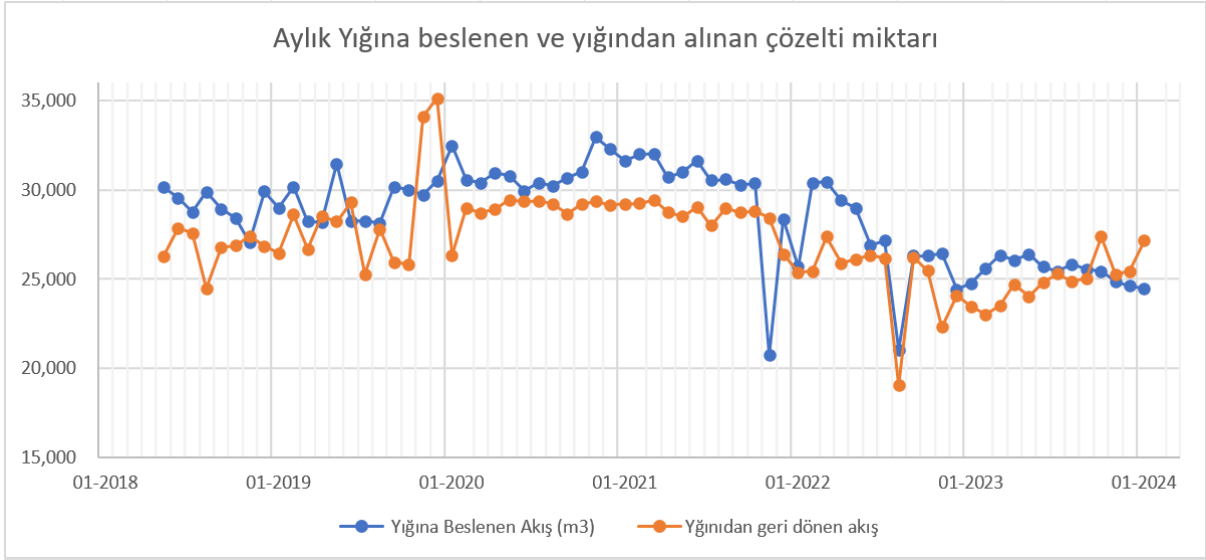
Şekil 9’da aylık bazda yığına verilen ve yığından alınan çözeltiler miktarları sütun grafik olarak verilmektedir. Şekilden görüleceği üzere zamana bağlı olarak yığına verilen ve yığından alınan miktarlarda farklılıklar bulunmaktadır. Şekil 10’da ise yığına verilen ve yığından alınan çözeltiler miktarları arasındaki fark görülmektedir. Bu farkın zaman içerisinde önemli düzeyde değişmekte olduğu anlaşılmaktadır. Özellikle 2022 yılı Ağustos ve Eylül aylarından sonra önemli düzeyde bir farklılık olduğu göze çarpmaktadır.

**Şekil-9: Yığına aylık bazda verilen ve yığından alınan çözeltiler miktarları (m<sup>3</sup>)**

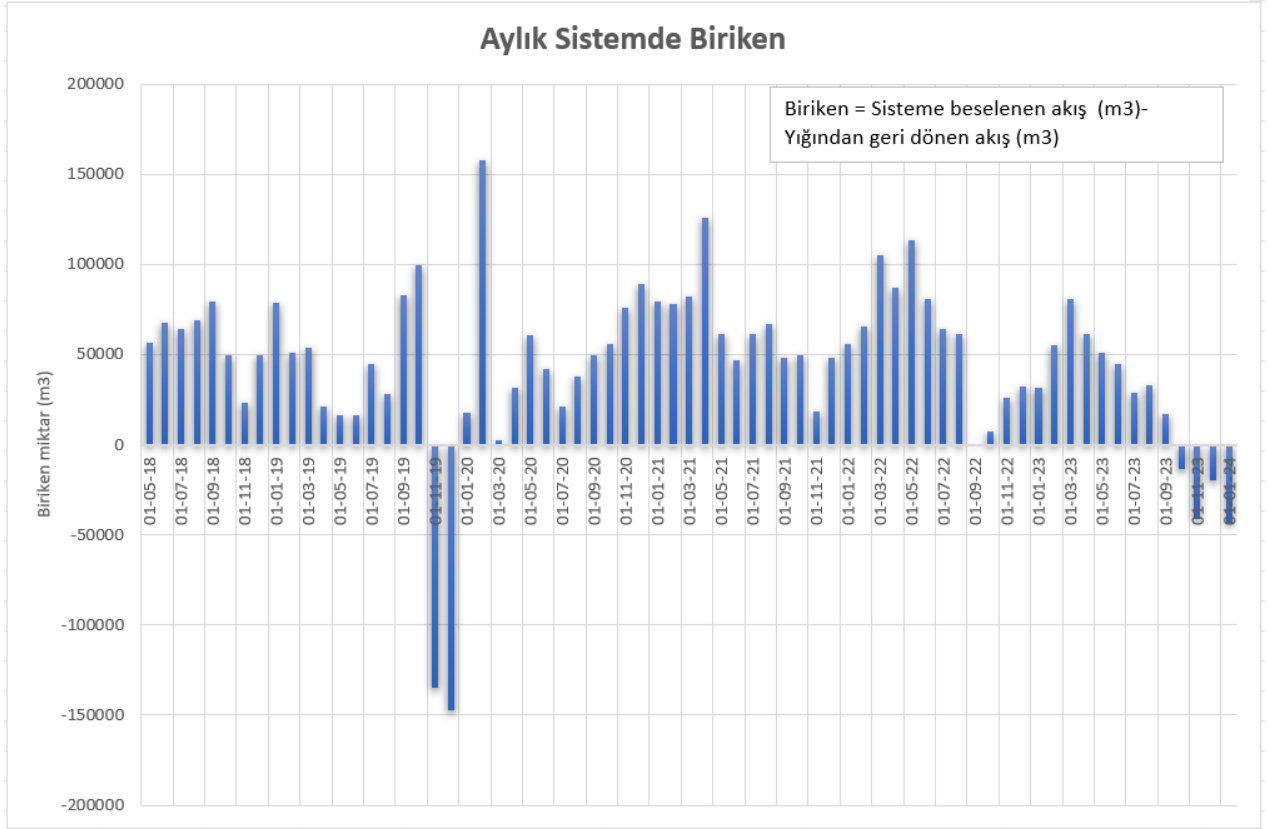
Yığına verilen ve yığından alınan çözelti farkının aylık bazda değerlendirilmesi önem arz etmektedir. Şekil 11’de aylık bazda yığında ne kadar sıvı fazlalığı olduğu görülmektedir. Ancak bu fazlalığın önemli bir kısmının düşük nem içerikli olarak gelen cevherin ıslatılması ve buharlaşmaya karşılık geldiği dikkate alınmalıdır. Ancak bu grafikten anlaşılması gereken temel gerçek, aylık bazda yığına verilen ve alınan çözelti farkının sistematik olarak değişmekte olduğudur. Şekil 12’de ise yığına verilen ve yığından alınan çözelti miktarı farkının kümülatif olarak değişimi verilmektedir. Genel anlamda kümülatif fark değişiminin, kazanın meydana gelmesinden önceki birkaç aya kadar artan bir trend sergilemekte olduğu görülmektedir.

Şekil-11: Aylık bazda yığına verilen ve alınan çözelti miktarının değişimi

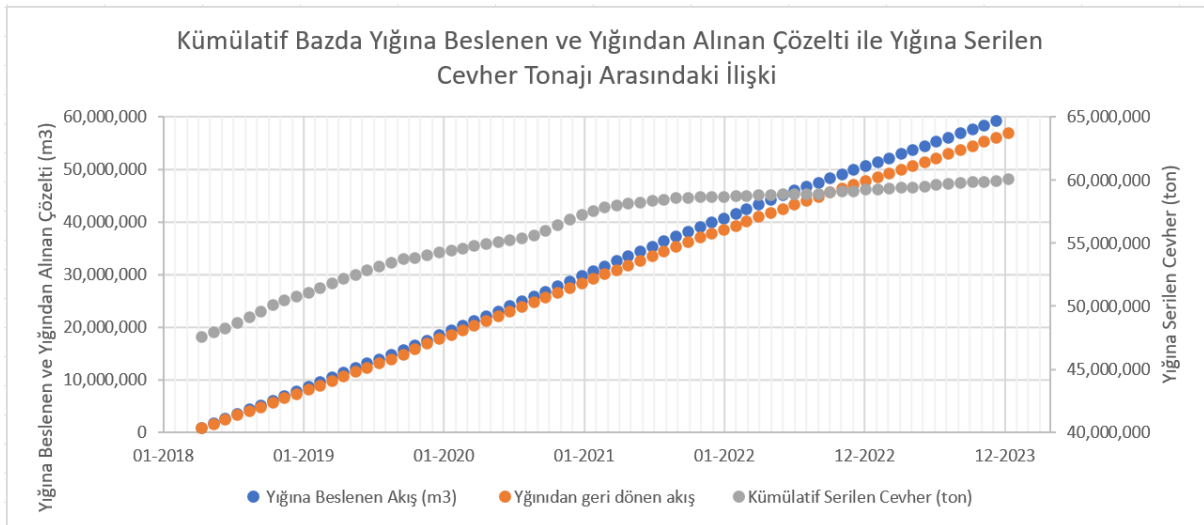
Yukarıda verilen grafiklerden bazı temel bilgiler elde edilebilse de ikna edici sonuçlara ulaşılması zordur. Bu nedenle, Şekil 13’de kümülatif bazda yığına verilen ve alınan miktarlar ile birlikte yine kümülatif olarak yığına serilen cevher miktarı birlikte verilmektedir. Bu grafikten net olarak 2021 yılına kadar anlamlı ve neredeyse sabit bir ilişki gözlenmekte olduğu anlaşılmaktadır. Ancak 2021 yılı ortalarından sonra yığına serilen yeni cevher miktarı çok az olmasına rağmen yığına çözeltili vermesinde hiçbir anlamlı azalma olmamıştır. Şekil 14’de kümülatif bazda yığına verilen ve yığından alınan çözeltili farkı ile birlikte yığına serilen kümülatif cevher miktarı sunulmaktadır.

**Şekil-13: Kümülatif bazda yığına beslenen ve yığından alınan çözeltili ile yığına serilen kümülatif cevher tonajı**

Özellikle Şekil 13 ve Şekil 14 incelendiğinde 2021 yılı ortalarından sonra madende önemli düzeyde farklılaşan bir uygulama yapılmakta olduğu görülmektedir. Çok az yeni cevher serilen yığına çözelti vermeye artarak devam edilmiştir. Yüksek miktarda ve yığın içerisinde filtrasyonun sağlanamayacağı düzeyde çözelti verilmesi sonucunda yığın içerisinde sıvı birikimi gerçekleşmiştir. Bunun doğal bir sonucu olarak hem yığın malzemesinin mekanik özellikleri kaymaya karşı direnç gösterme kapasitesi açısından zayıflamış hem de ciddi şekilde boşluk suyu basınç artışı oluşarak yığının genel duraylılık koşulları statik güvenlik koşullarında bile 1'in altına düşmüş ve kayma gerçekleşmiştir. Şekil 6 ve Şekil 7'de grafiklerin değerlendirilmesi sonucunda, madende kaymanın gerçekleştiği tarihten yaklaşık 2 yıl öncesinden itibaren başlayan bir üretim stratejisi değişimi olduğu anlaşılmaktadır. Bu üretim stratejisi değişikliğine kimlerin ve hangi düzeyde karar vermiş olduğunun ayrıntılı tespitine ihtiyaç vardır. Üretim stratejisi belirleme yetki ve sorumluluğuna sahip olmayan teknik personel kendilerine bildirilen işleri yapmaktadır. Bu nedenle, kazadaki sorumluluklarının bu gerçek çerçevesinde belirlenmesi doğru olacaktır.

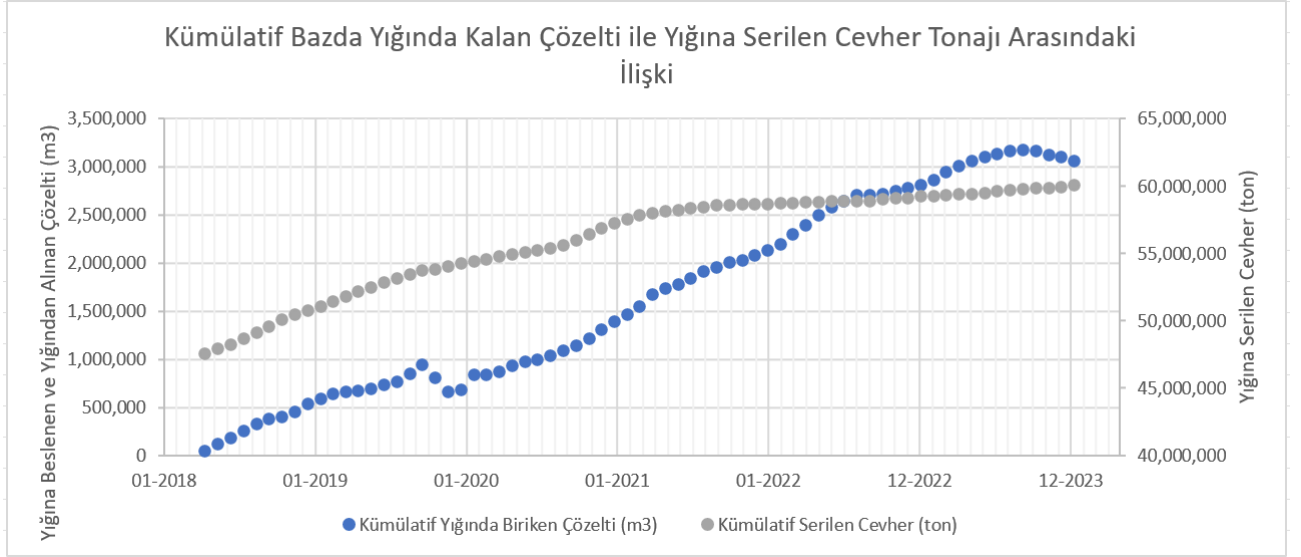
Şekil-14: Küümülatif bazda yığına verilen ve yığından alınan çözelti farkı ile yığına serilen küümülatif cevher miktarı
