# T.C. İLİÇ CUMHURİYET BAŞSAVCILIĞINA

## BİLİRKİŞİ HEYET RAPORU

**Soruşturma Dosya No : 2024 / 88 (İliç Cumhuriyet Başsavcılığı)**

13 Şubat 2024 tarihinde yerel saatle 14:28'de altın üretimi amacıyla oluşturulan liç yığınlarında bir şev yenilmesi meydana gelmiştir. Bu yenilme sonucunda:

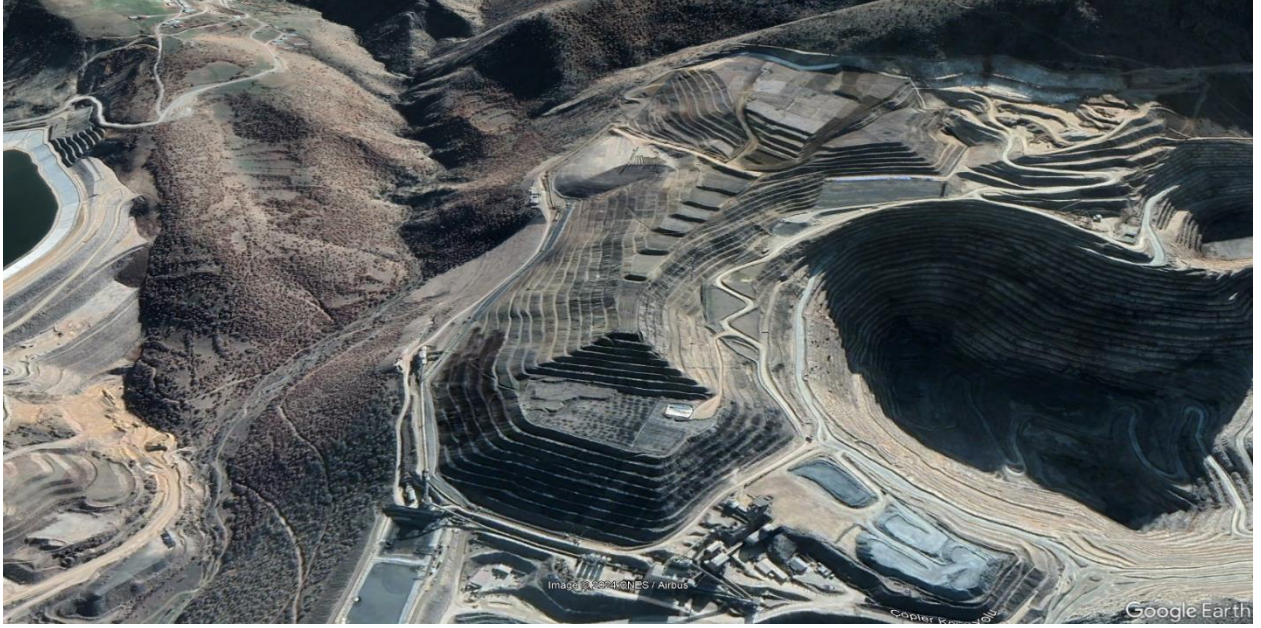
**Şekil-4: Yenilme öncesi liç yığınının Google Earth'deki görünümü**

Erzincan İliç Çöpler Altın Madeni liç yığınları yaklaşık 34 milyon m<sup>3</sup>'lük bir malzemenin oluşmaktadır. Liç yığınları yaklaşık kuzey güney doğrultusu olan bir sırt üzerinde istiflenmiştir. Morfolojik olarak sırtın özellikle doğu ve batı kenarları yüksek eğimli yamaçlardan oluşmaktadır.

Daha açık bir ifade ile liç yığınlarının batısında hem dik bir yamaç devamında ise derinliği oldukça fazla manganez açık ocağı, doğu tarafında ise Sabırlı deresi bulunmaktadır.

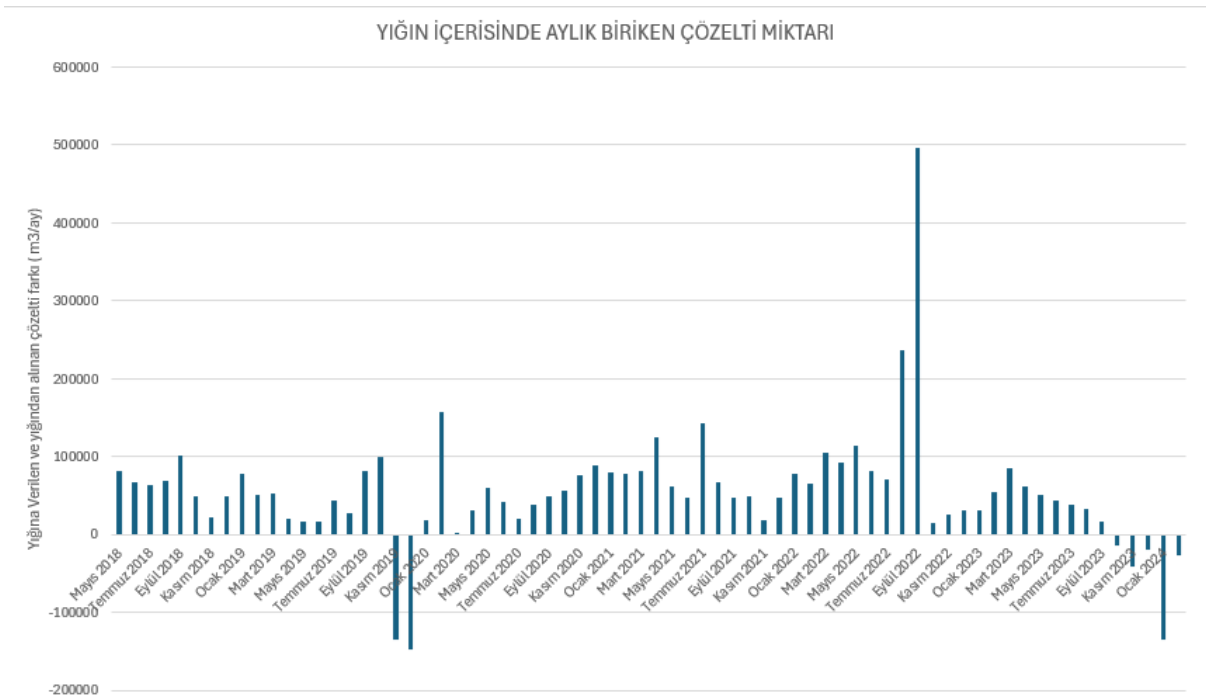
**Şekil-10: Yığına verilen ve yığından alınan çözeltiler farkının aylık olarak değişimi**

Yığına verilen ve yığından alınan çözelti farkının aylık bazda değerlendirilmesi önem arz etmektedir. Şekil 11’de aylık bazda yığında ne kadar sıvı fazlalığı olduğu görülmektedir. Ancak bu fazlalığın önemli bir kısmının düşük nem içerikli olarak gelen cevherin ıslatılması ve buharlaşmaya karşılık geldiği dikkate alınmalıdır. Ancak bu grafikten anlaşılması gereken temel gerçek, aylık bazda yığına verilen ve alınan çözelti farkının sistematik olarak değişmekte olduğudur. Şekil 12’de ise yığına verilen ve yığından alınan çözelti miktarı farkının kümülatif olarak değişimi verilmektedir. Genel anlamda kümülatif fark değişiminin, kazanın meydana gelmesinden önceki birkaç aya kadar artan bir trend sergilemekte olduğu görülmektedir.

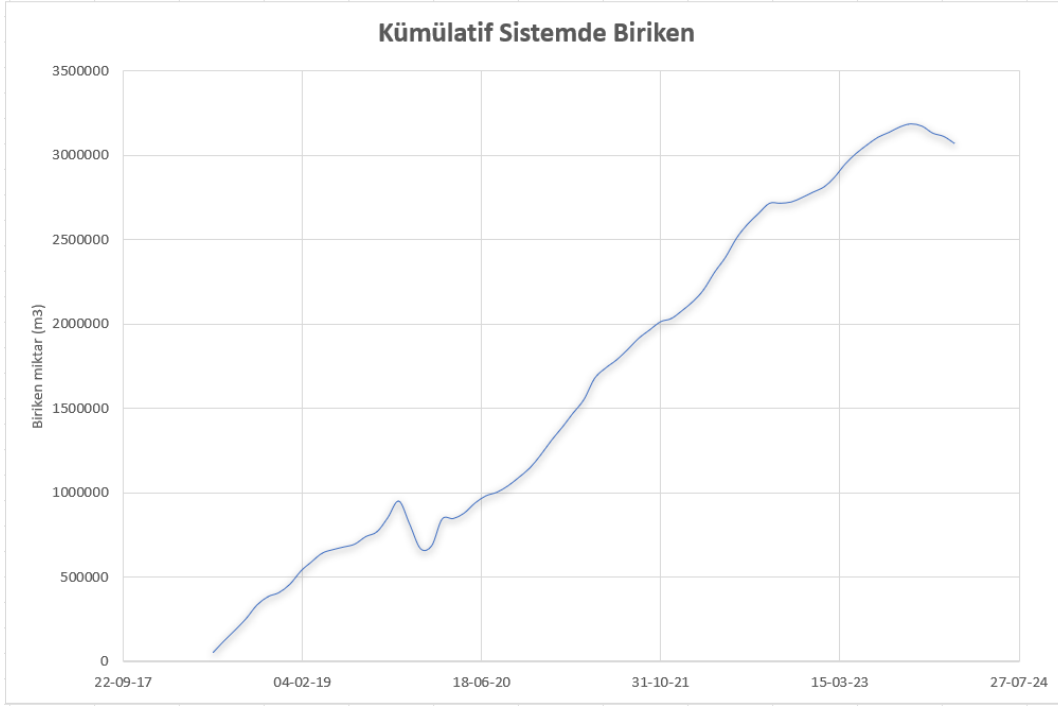
**Şekil-12: Yığına verilen ve yığından alınan çözeltili miktarı farkının kümülatif değişimi**

Yukarıda verilen grafiklerden bazı temel bilgiler elde edilebilse de ikna edici sonuçlara ulaşılması zordur. Bu nedenle, Şekil 13’de kümülatif bazda yığına verilen ve alınan miktarlar ile birlikte yine kümülatif olarak yığına serilen cevher miktarı birlikte verilmektedir. Bu grafikten net olarak 2021 yılına kadar anlamlı ve neredeyse sabit bir ilişki gözlenmekte olduğu anlaşılmaktadır. Ancak 2021 yılı ortalarından sonra yığına serilen yeni cevher miktarı çok az olmasına rağmen yığına çözeltili vermesinde hiçbir anlamlı azalma olmamıştır. Şekil 14’de kümülatif bazda yığına verilen ve yığından alınan çözeltili farkı ile birlikte yığına serilen kümülatif cevher miktarı sunulmaktadır.

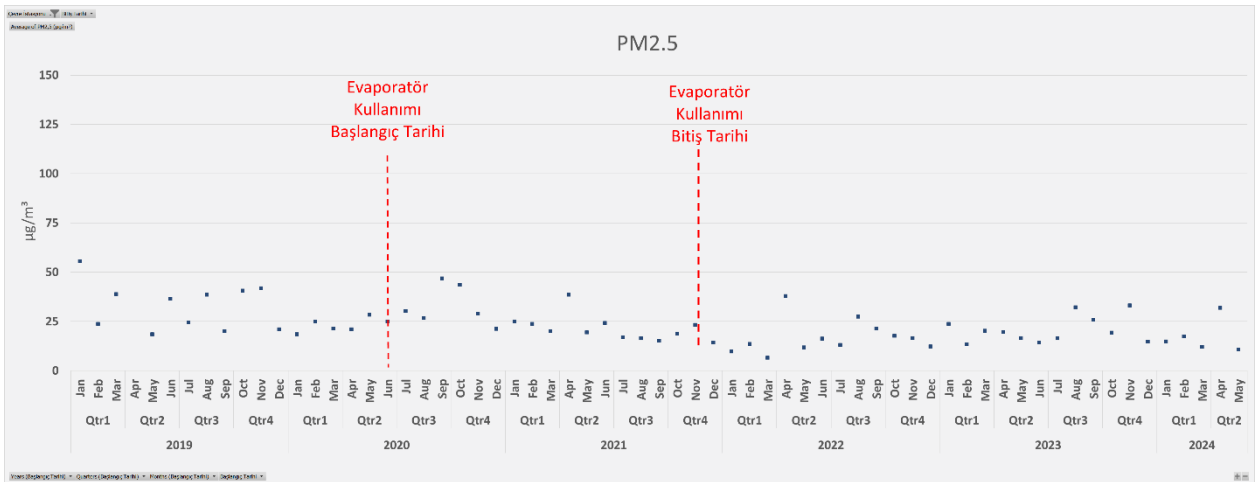
**Şekil-9: Evaporatörlerin deneme amaçlı kullanıldığı Haz.2020-Aralık 2021 döneminde yakın yerleşim yerlerinde bulunan çevre istasyonlarında yapılan toz (PM2.5: 2.5 mikrondan küçük partikül madde) ölçümleri**

2021 yılı ÇED Raporunda, ADT’de su yönetimi çalışmaları kapsamında evaporatör kullanılmasının planlandığı belirtilmiştir. Sahada evaporatörlerin deneme amaçlı kullanıldığı Haz.2020-Aralık 2021 döneminde evaporatör kullanıldığı dönemde, proje sahasına yakın yerleşim yerlerinde bulunan çevre istasyonlarında rutin çevresel izleme programı kapsamında düzenli olarak yapılan toz (PM2.5: 2.5 mikrondan küçük partikül madde) ölçümleri ve tozdaki metal analizlerinin takip edilmiş ve sonuçlara bakıldığında ilave olarak hava kirliliğine neden olabilecek bir durumun söz konusu olmadığı ortaya konulmuştur. Sonuçlar Şekil 9’da verilmiştir. 2022 yılından bu yana tesiste evaporatör kullanılmadığı belirtilmektedir. Evaporatörlerin yeniden kullanımı ise Erzincan Çevre, Şehircilik ve İklim Değişikliği İl Müdürlüğü’nün 10.03.2022 tarih ve E-37698411-220.01-3158196 sayılı yazısına istinaden Çevre, Şehircilik ve İklim Değişikliği Bakanlığının görüş ve onayına tabidir.
